## VARAOSATULOSTEET

### Volvon pyyhkijäsulan varren kansi

Omasta tarpeesta lähtien teimme 3D skannauksen Volvo V70 pyyhkijäsulan kannesta. Tarkoituksena oli varaosan tuottaminen 3D tulostamalla muovista.

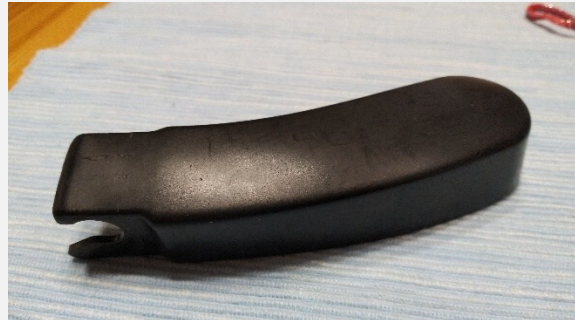
Pyyhkijäsulan varren kansi

Skannattava kansi on 20 vuotta vanha, mutta yhä oikein hyvässä kunnossa. Koska kansi on mustapintainen, sitä piti peitostaa hieman, jotta skannaustulos olisi mahdollisimman hyvä. Musta pinta heijastaa huonosti valoa. Meidän laitteemme perustuu valokuvioiden heijastamiseen ja valokuvaamiseen.

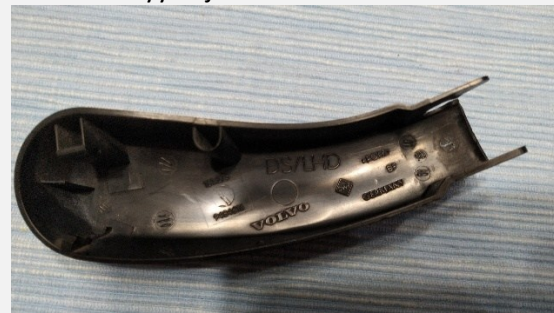
Skannauksen tulos kolmioverkkona

Teimme skannauksen käyttäen laitteistomme keskitarkkaa asetusta, kuva-ala ollessa (FOV) 700mm ja tuloksen muototarkkuuden 0,05mm. Tuloksessa on 693,258 kolmiota. Teimme tulokselle pakkaamisoperaation, jolloin tulostettavaan muotoon jäi 79,584 kolmiota. Näin menetellen tulostuksessa viipaloinnin (slicing) laskenta-ajat jäivät huomattavan pieniksi.

Lisäksi käytimme skannausohjelman "paikkaa reiät" ominaisuutta, jolla varmistimme, että skannauksen lopputulos on "vesitiivis", eikä viipalointilaskennassa kohdata laskentaongelmia.

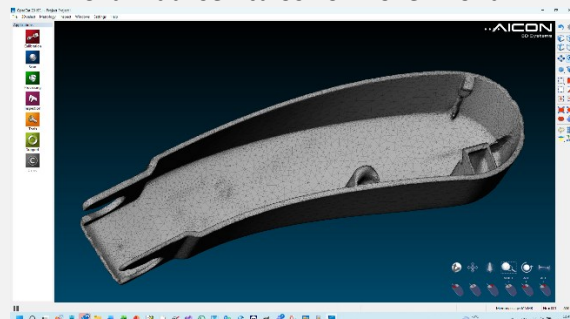
Pehmennetty ja pakattu muoto

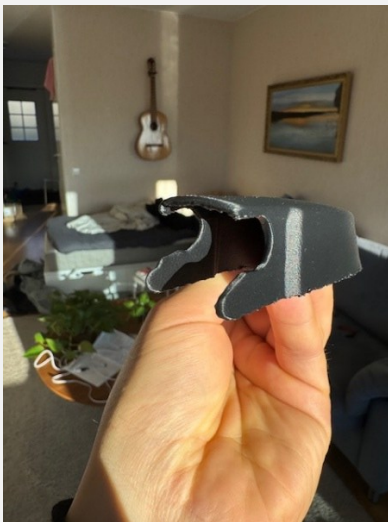
Mallinnuksessa luimme STL mallin sisään pintamallina, joka koostui kolmiopinnoista. Muodostimme useita poikkileikkauskäyriä leikkaamalla muotoa tasopinnoilla. Syntyneiden poikkileikkauskäyrien kautta muodostimme sitten NURBS pintojen rajaamia tilavuusosia. Kuvassa näkyy muodostettujen tilavuusosien rajoja. Vasemmassa päädyssä näkyvät leuat teimme käyttäen SolidWorksin perinteisiä tilavuusmallinnustapoja.

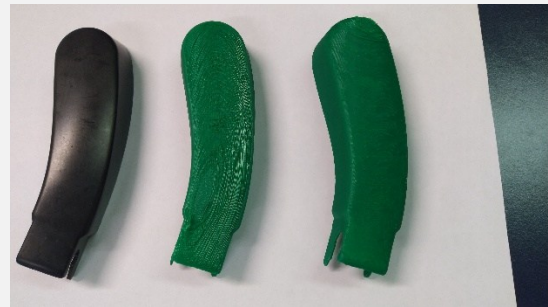
PLA muoviset tulosteet

Tulostaminen tehtiin laitteistojen suositusarvoilla. PLA tulosteita tehtiin kaksi. Ensimmäisessä tulostuksessa kappaleen tasainen selkäpinta asetettiin tulostusalustan päälle ilman minkäänlaista ilmväliä. Toisessa tulostuksessa kappaleen selkäpinta asetettiin noin 20 asteen kulmaan tulostustasoon nähden, jolloin tason ja selkäpinnan väliin rakentui pylväsmäistä tukirakennetta. Kuvista näkyy selvästi, että ensimmäisessä asennossa viipalointitasot tulevat voimakkaasti näkyviin selkäpinnasta. Vinossa asennossa tulos oli parempi, mutta tukirakenteen pylväiden kohdalle syntyi nyppyyjä.

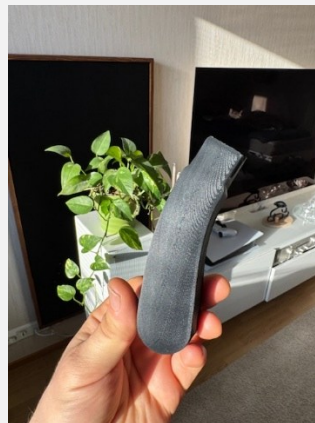
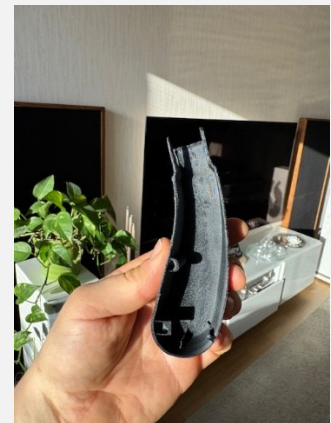
PET-G hiilikuituvahvisteinen tuloste

PET-G tuloste oli pinnanlaadultaan parempi, mutta hiilikuitujen päät tulivat ikävästi näkyviin tulosteen reunoilla.

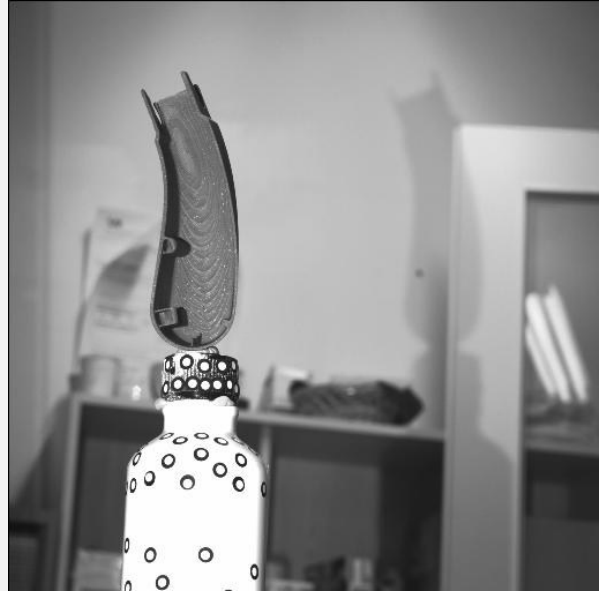
PLA tulosteen 3D skannausasento

Sitten 3D skannasimme vinoon tulostetun PLA tulosteen. Vertasimme tulosteen skannaustulosta alkuperäisen kappaleen skannaustulokseen.
